## ÉTUDE DU CORRIDOR DE L'AVENUE WOODLAND ET DU PASSAGE À NIVEAU

Beaconsfield, Québec

Ville de Beaconsfield

Shellex Consulting Group

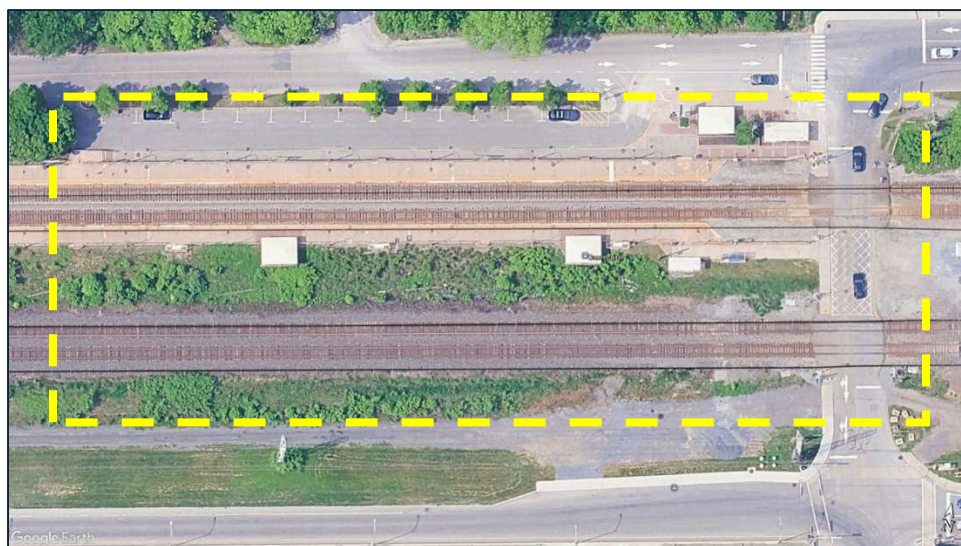
Une vue aérienne de la gare de Beaurepaire et des passages à niveau est présentée à la **Figure 18**.

**Figure 18: Gare de Beaurepaire et passage à niveau**

Le passage à niveau du CP est recouvert de revêtement en caoutchouc, tant pour les piétons que pour les véhicules, tandis que le passage à niveau du CN est composé de planches de bois, ce qui peut créer une surface irrégulière et rendre la traversée difficile pour les piétons à mobilité réduite. Il n'y a aucune infrastructure piétonnière du côté est de la chaussée, bien que certains piétons aient été observés traversant les voies directement sur la chaussée ou sur le gravier. En général, les piétons attendaient que les barrières se lèvent, mais quelques-uns contournaient les barrières lorsqu'ils étaient pressés de monter à bord du train en direction est.

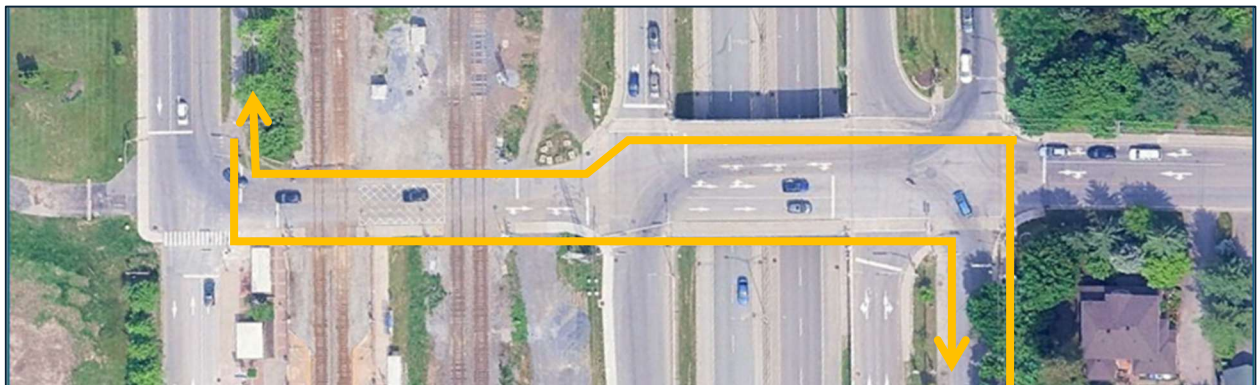
L'aménagement de pistes cyclables unidirectionnelles dédiées de chaque côté de l'avenue Woodland nécessiterait le retrait du trottoir du côté Est afin de libérer l'espace requis pour une voie cyclable de 1,5 mètre de largeur de chaque côté de la chaussée. Cette configuration permettrait de maintenir deux voies de circulation de 3,5 mètres dans les directions nord et sud, ainsi qu'un trottoir de 3 mètres de largeur du côté ouest.

Le tracé prévu pour les cyclistes dans cette configuration est illustré à la **Figure 24**.

**Figure 24 Voies cyclables des deux côtés de l'avenue Woodland**

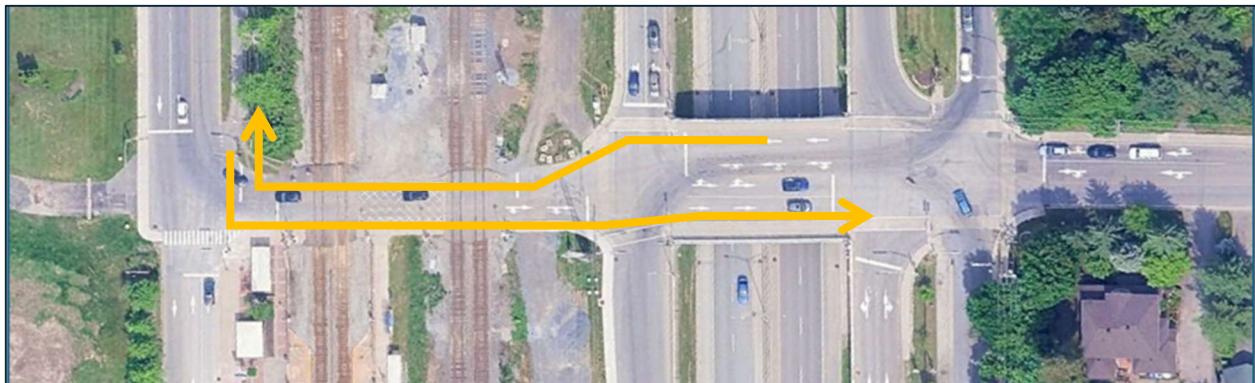
L'installation de chevrons (marques peintes au sol indiquant un usage partagé avec les cyclistes) dans la voie de droite, dans les deux directions, ne nécessiterait aucune modification géométrique des largeurs de voie existantes ni des trottoirs, et représenterait l'option la plus économique pour offrir une infrastructure cyclable minimale. La **Figure 26** ci-dessous illustre le trajet proposé pour les cyclistes avec l'ajout de chevrons.

**Figure 26 Voies cyclables avec marquages de voie partagée (Chevrons)**

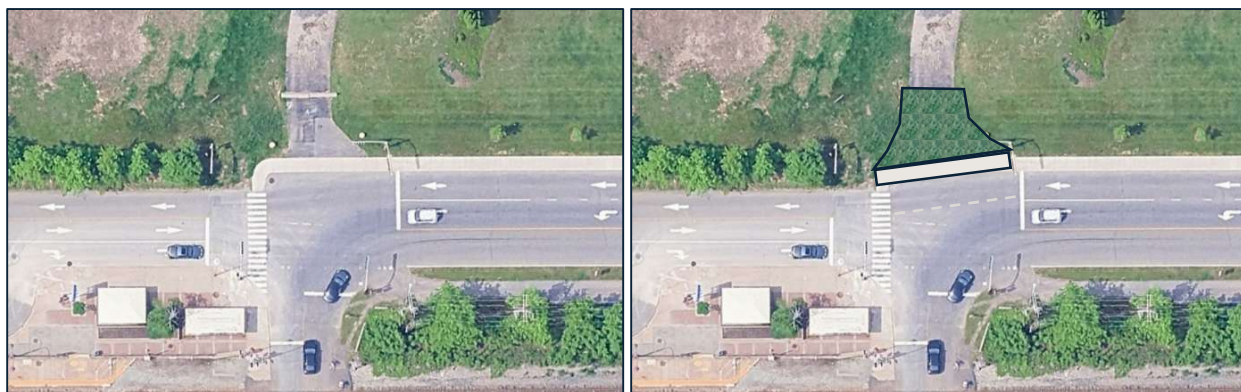
La configuration géométrique du trottoir nord à l'intersection des avenues Elm et Woodland crée un renforcement dans le coin nord-ouest, qui a été observé comme point de débarquement informel pour des passagers. Cette situation peut engendrer des conflits potentiels, car la circulation en direction est et ouest pourrait entrer en conflit avec un véhicule tentant un virage en U ou un virage à gauche depuis cet espace. De plus, l'accès nord en direction de la résidence pour aînés *Sunrise of Beaconsfield* est actuellement bloqué à l'aide de barrières de béton, comme illustré à la **Figure 27**.

**Figure 27 Intersection de l'avenue Elm avant et après l'élimination de l'approche nord**

Grâce à la fermeture et à la reconfiguration géométrique de cet accès, combinées à l'ajout de lignes directrices, la circulation en direction ouest pourra être redirigée de façon plus fluide et linéaire vers la voie d'arrivée, éliminant ainsi la zone de conflit générée par le renforcement dans le coin nord-ouest. Cette reconfiguration permettrait également d'embellir l'intersection par des aménagements paysagers tout en réduisant les coûts d'entretien associés à une infrastructure peu ou pas utilisée.

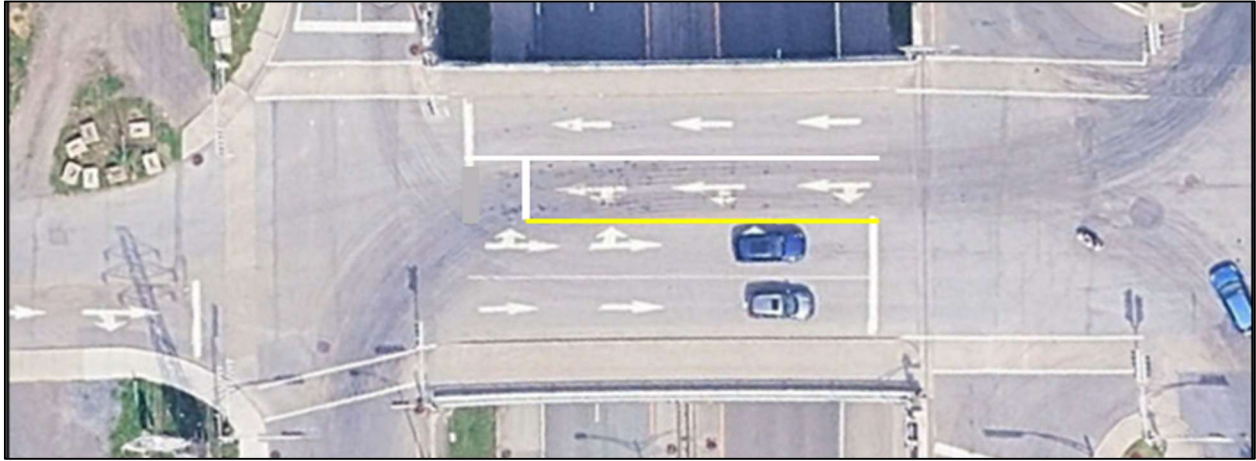
Ce mouvement de virage, pour s'engager dans la voie de gauche, nécessite un angle de braquage serré pour aligner le véhicule. Si un véhicule se trouve dans la voie de gauche en direction nord, l'emplacement actuel de la barre d'arrêt ne permet pas aux véhicules ayant un rayon de braquage important, comme les camions avec remorque, les autobus ou les véhicules lourds, d'effectuer le virage de façon sécuritaire.

Un croquis illustrant l'emplacement potentiel de la nouvelle ligne d'arrêt est présenté à la **Figure 29** ci-dessous.

**Figure 29** Ligne d'arrêt décalée sur l'approche sud

En repoussant la ligne d'arrêt de cette intersection permettra aux véhicules ayant un grand rayon de braquage de tourner plus aisément sans empiéter sur la voie opposée. De plus, cela contribuera à réduire les risques qu'un véhicule dépasse la ligne d'arrêt et bloque l'intersection, en particulier pour les véhicules effectuant un virage à gauche ou un mouvement en ligne droite en provenance de l'approche Est.

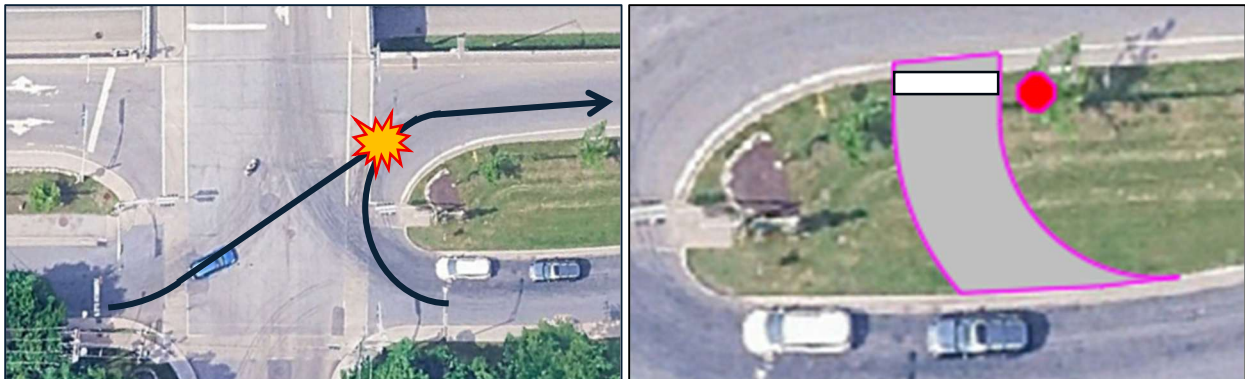
Les volumes de virage observés à l'approche Est de l'intersection Beaurepaire Drive / Woodland Avenue indiquent qu'une proportion importante de véhicules effectue un demi-tour à droite pour accéder à la bretelle d'accès de l'autoroute 20 en direction Est. Ce mouvement de virage entre en conflit avec la manœuvre provenant du côté ouest de Beaurepaire Drive, et plusieurs situations à risque ont été observées sur le terrain. La **Figure 31** ci-dessous présente un schéma des mouvements conflictuels, accompagné d'un croquis du canal de virage à droite potentiel.

**Figure 31 Point de conflit et réaménagement du couloir de virage à droite**

- Réduire le risque de collision avec les véhicules venant en sens inverse grâce à une séparation géométrique;
- Permettre des mouvements de virage plus fluides et plus prévisibles depuis la voie réservée tout en offrant une meilleure visibilité aux véhicules venant en sens inverse et aux véhicules qui tournent; et
- Contrôler la vitesse des véhicules qui tournent grâce à la conception géométrique du rayon de virage.
